Klassificering av bergmaterial från Ekobacken etapp 2 (tomt 10), Värmdö kommun

Utvärdering av bergmaterial

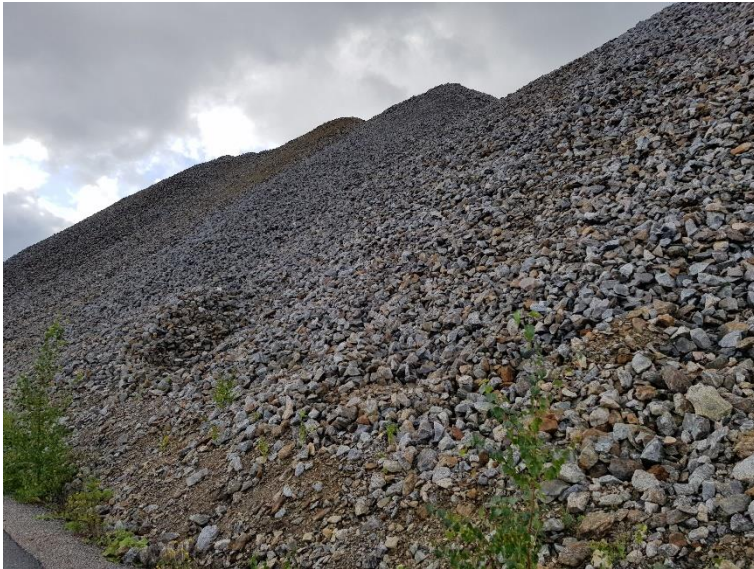
Bild 1. Materialhögen inom den aktuella tomten.

Syftet med denna utredning är att göra en riskbedömning av de ca 300 000 ton bergmaterial som ligger upplagt inom den berörda tomten (bild 1) och därmed bedöma om det medför en miljörisk, samt vilka eventuella åtgärder som är befogade. Samtliga bedömningar har baserats på Trafikverkets handbok för sulfidförande bergarter.

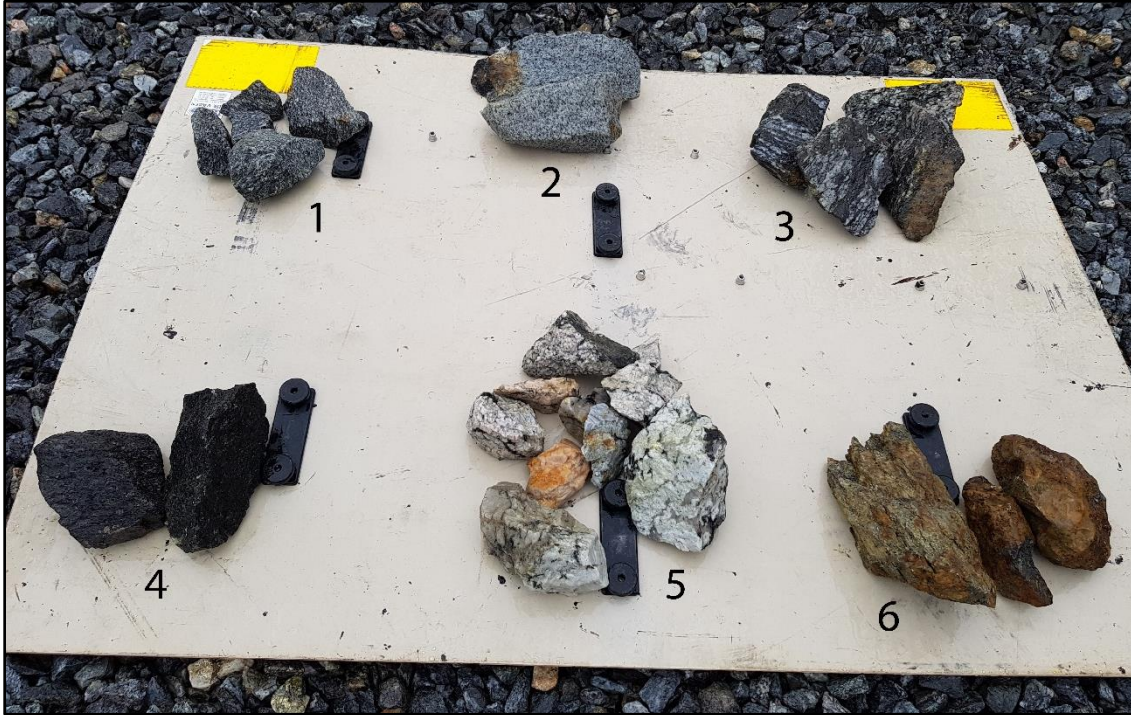
Sammantaget identifierades 6 st. olika bergartstyper inom den aktuella materialhögen (se bild 2 nedan):

Bild 2. Förekommande bergartstyper inom materialhögen.

1. Gnejsgranit/tonalit
Grå-mörkgrå bergart med en kornstorlek 1-3 mm, ofta med en tydlig parallellstruktur av mineralcornen. Huvudmineralen är fältspat (kalifältspat + plagioklas) 35-60%, kvarts 10-40%, glimmer (biotit + klorit) 10-20% och amfibol (hornblände) 5-15%.

2. Yngre granit/Stockholmsgranit
Vitgrå-grå granit med kornstorlek 1-2 mm. Huvudmineralen utgörs av kvarts 20-35%, kalifältspat 30-40%, plagioklas (en fältspat) 20-40% och glimmer (biotit) ca 5%.

3. Ådergnejs
Grå-vitgrå gnejs med parallellorienterade ådror av kvarts-fältspat och glimmer. Mycket ojämnkornig från ca 0,1-3 mm mineralcorn. Huvudmineralen är kvarts 20-50%, fältspat (främst plagioklas) 10-40% och glimmer (främst biotit, en del muskovit) 15-35%. Inslag av pyrit (FeS_2) och magnetkis (Fe_{1-x}S) finns i bergarten. Det finns även enstaka korn av granat (Fe-Mg-Al-Ca-Mn-silikat).

4. Amfibolit
Bergarten, som är svart, har en kornstorlek av vanligen 0,5-2 mm och den domineras av mineralen hornblände och plagioklas (en fältspat) samt en del biotitglimmer. Vanligen ingår järnoxider och sulfider (pyrit och magnetkis) samt underordnat granat och apatit. I bergartens mineral kan finnas nickel och krom.

5. Pegmatit
Vit (ibland ljusrosa) och mycket grovkornig bergart. Kvarts och plagioklas dominerar. Biotitglimmer finns underordnat men kan lokalt bli mycket framträdande. Glimmermineralet muskovit finns ställvis och små korn av granat och pyrit förekommer i bergarten.

6. Rostig ådergnejs
Kraftigt rostfärgad och mycket glimmer- och sulfidrik (pyrit och magnetkis) variant av ådergnejs/migmatit. Vittrar lätt sönder. Kvarts, fältspat och biotit är huvudmineral. Biotiten till största delen omvandlad till mineralet klorit p g a vittringen.

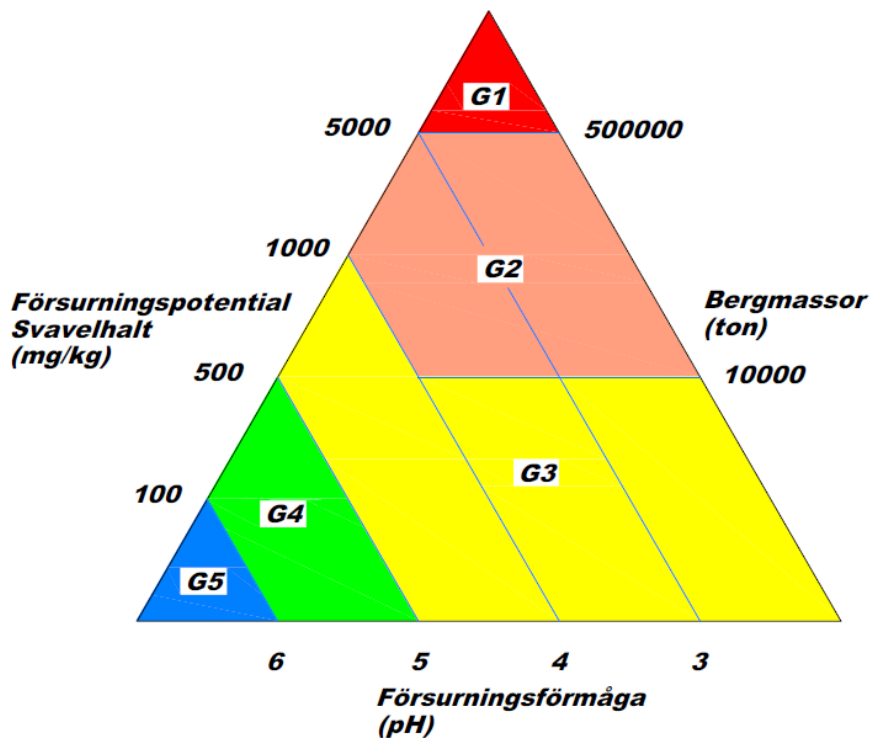
Utifrån klassificeringarna av försurningspotential och försurningsförmåga kan sedan försurningsgraden uppskattas. Försurningsgraden klassificeras enligt en 5-gradig skala (G1-G5), där G1 ger störst försurningsrisk och G5 ger den lägsta risken (figur 4).

Figur 4. Trafikverkets bedömningsdiagram för att uppskatta försurningsgraden, hämtad från Trafikverket 2015.

För det aktuella bergupplaget vid Ekobacken (etapp 2) resulterar försurningspotential ($S = \text{ca } 500 \text{ mg/kg}$) och försurningsförmåga ($> \text{pH } 6$) i klass G5 eller G4. För att tillämpa en konservativ skattning förs bergmaterialet till G4 vilket medför liten försurningsgrad.

Mängden bergmaterial tas inte med i beräkningen för de lägsta försurningsgraderna G5 och G4, varför bergmängden inte påverkar i det aktuella fallet.
